5 . 農道に関する項目

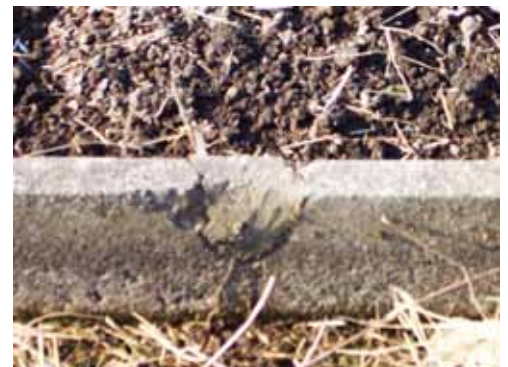
欠けた箇所の補修（側溝）
（モルタルによる補修）

ひび割れている場合には、モルタルやセメントミルクを塗り込んで塞ぎます。欠けている場合には、固く練ったモルタルで元の形状を復元します。大きく壊れている場合には、ベニヤ板や杉板等で簡単な型枠を作り、コンクリートやモルタルを流し込みます。

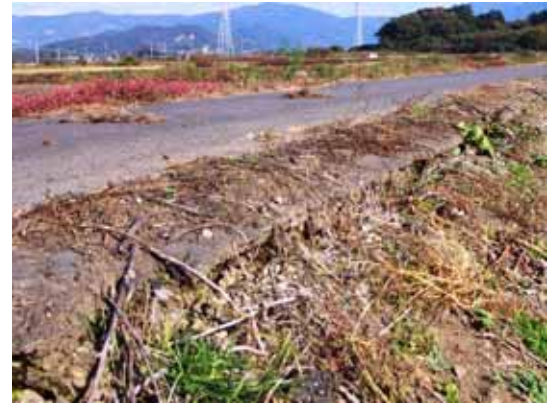
路肩の浸食と路面下の空洞

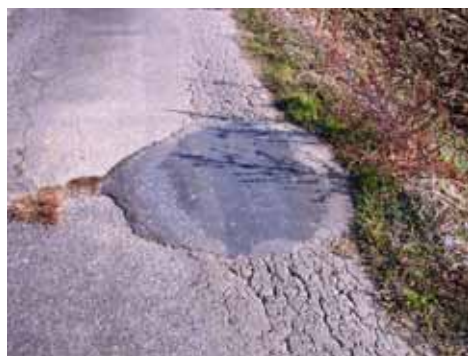
穴・窪みの補修（路面）
（アスファルト合材による補修）

穴や窪みができているときは、アスファルト合材やコンクリート、モルタルで^{ふさ}ぎます。

陥没した箇所は、破片や小石を取り除いて、アスファルト合剤により補修した。また、ひび割れの箇所については、アスファルト乳剤系補修剤を用いて補修した。

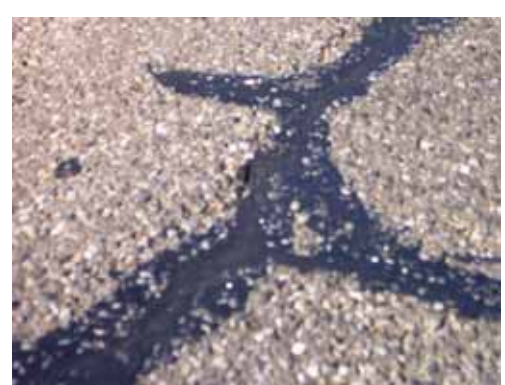
ひび割れの補修（路面）
（アスファルト乳剤系補修材による補修）

ひび割れは、アスファルト舗装であればアスファルト乳剤系の補修材等を、コンクリート舗装であればモルタルやセメントミルクを塗り込んで塞ぎます。

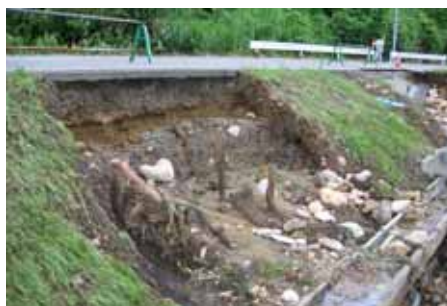
道路法面の崩壊状況

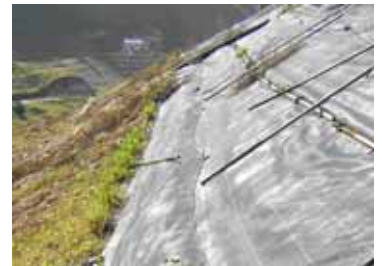
抑草ネット

路肩や法面をネット等の資材で被覆して雑草の生育を抑制することにより、草刈り作業が軽減されます。一般に、抑草ネットの導入場所としては、草刈りがしにくい斜面等が適します。植生が生育する前に、法面や施設周りをネット等の資材で被覆します。耐用年数や地域の特性を踏まえて適切な資材を選定します

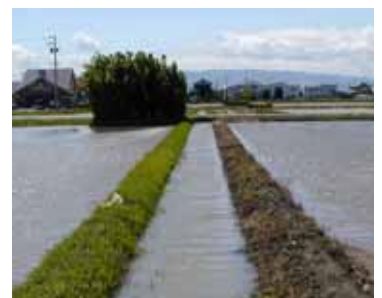
薬剤を用いない畦(左)と用いた畦(右)。

地上部のみを枯死させる成長抑制剤等、環境や土壌侵食等に影響の少ない薬剤を用いて除草作業の軽減を図ります。

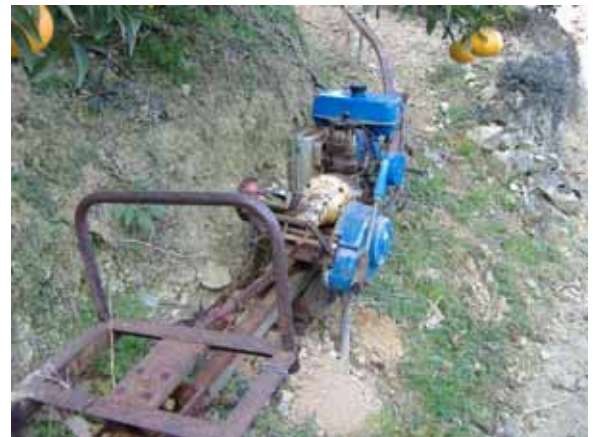
樹園地のモノレール
